**COMUNE DI FERRARA**

**Piano Urbanistico Generale (PUG)**

**RICOGNIZIONE DELLO STATO DI CONSERVAZIONE E TUTELA DEL PATRIMONIO  
STORICO-ARCHITETTONICO E STORICO-CULTURALE E TESTIMONIALE - Relazione**

**QC-4.2**

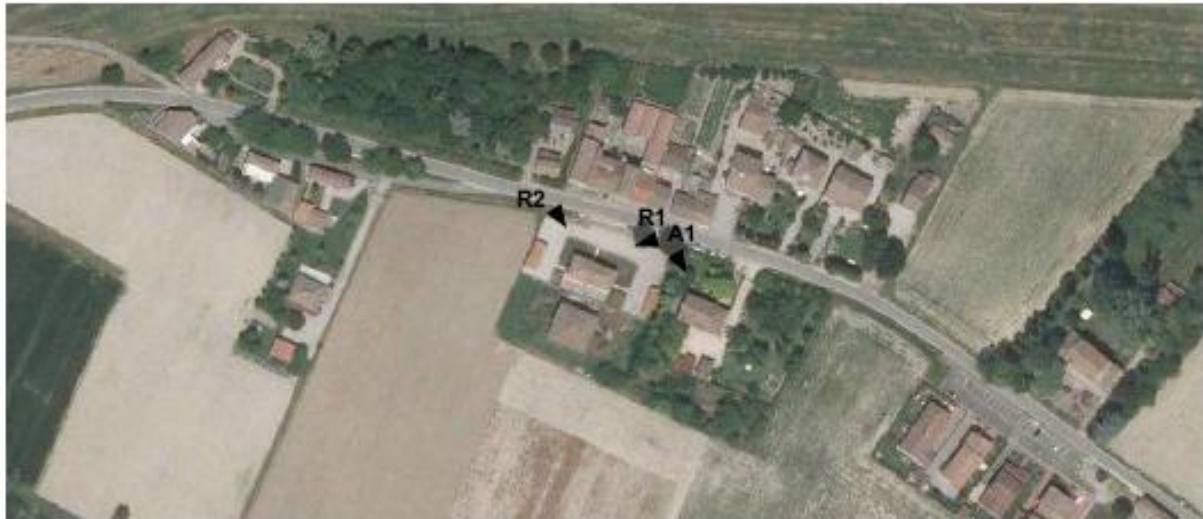
**CODICE IDENTIFICATIVO DEL BENE:** 1a\_9

**BENE:**  semplice  complesso corte chiusa

Denominazione	Possessione Olmo		
Indirizzo	Ravalle, via C. Martelli 171-173		
Vincolo monumentale	<input checked="" type="checkbox"/> No	<input type="checkbox"/> Si	
Presenza nelle carte storiche	<input checked="" type="checkbox"/> carta 1814	<input checked="" type="checkbox"/> catasto regio 1846	<input checked="" type="checkbox"/> NCT
Vincolo paesistico	<input checked="" type="checkbox"/> No	<input type="checkbox"/> Si	
Vincoli urbanistici vigenti	<input type="checkbox"/> ville RUE	<input type="checkbox"/> corti RUE	<input type="checkbox"/> parchi storici RUE
Visibilità da strada	<input checked="" type="checkbox"/> alta	<input type="checkbox"/> media	<input type="checkbox"/> nulla
Contesto identitario	<input type="checkbox"/> No	<input checked="" type="checkbox"/> Si n° 3	
Aree di pertinenza esterne	<input checked="" type="checkbox"/> No	<input type="checkbox"/> Si	
<i>nel dettaglio:</i>

Note: viene assegnata la tutela "Corti agricole" art. 107.2.3.2 NTA RUE

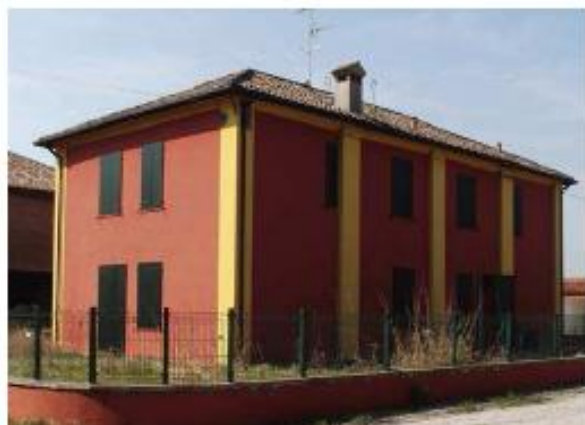
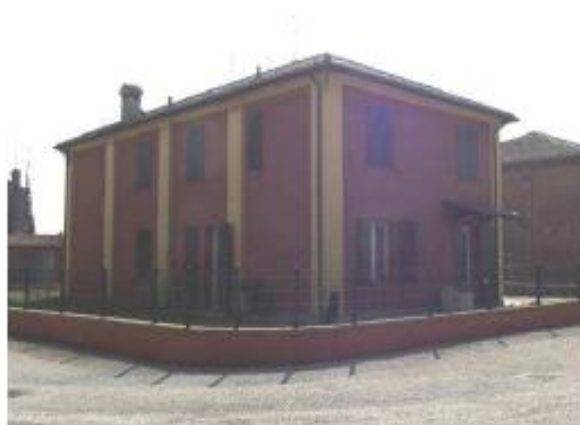
**CODICE IDENTIFICATIVO DEL BENE COMPONENTE:** 1a\_9\_8

**TIPO:** ex annesso rustico ora nuova abitazione

Stato di conservazione

- buono       mediocre       pessimo       rudere

- presenza di caratteri costruttivi e morfologici specifici del '900

- sopraelevazioni       volumi incongruenti       elementi in facciata incongruenti per dimensioni e forme

*nel dettaglio:* contribuisce a definire la morfologia della corte chiusa

VINCOLI URBANISTICI	vigenti	proposti
PSC	interesse storico-architettonico	pregio storico-culturale-testimoniale
RUE	classe di intervento n. 3	classe di intervento n. 5

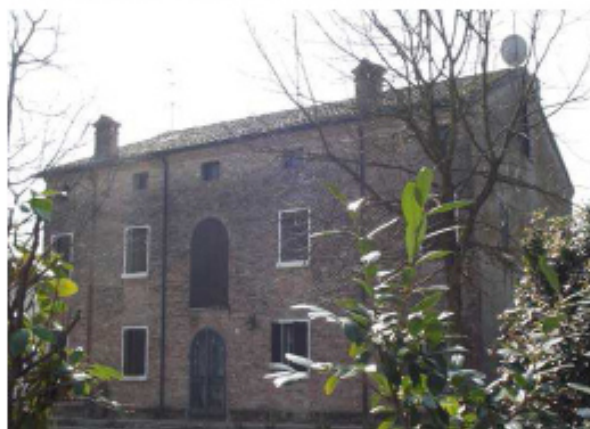
**CODICE IDENTIFICATIVO DEL BENE COMPONENTE:** 1a\_9\_116

**TIPO:** abitazione padronale

Stato di conservazione

buono       mediocre       pessimo       rudere

presenza di caratteri costruttivi e morfologici specifici del '900

sopraelevazioni       volumi incongruenti       elementi in facciata incongruenti per dimensioni e forme

VINCOLI URBANISTICI	vigenti	proposti
PSC	interesse storico architettonico	pregio storico-culturale-testimoniale
RUE	classe di intervento n. 3	classe di intervento n. 3

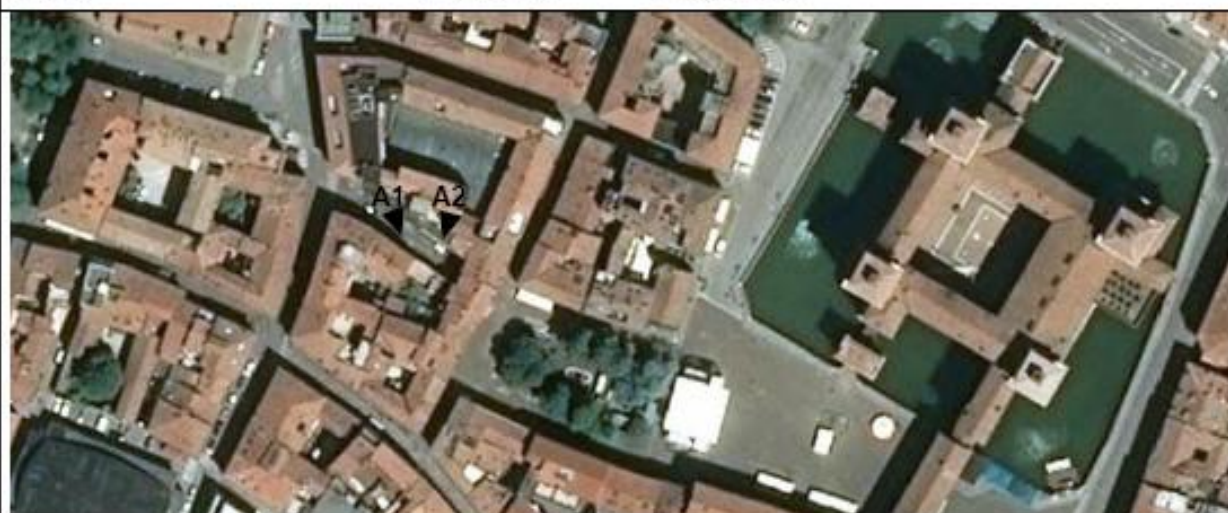
CODICE IDENTIFICATIVO DEL BENE: CS\_14

Denominazione			
Indirizzo	Via G. Baruffaldi 9-13		
Vincolo monumentale	<input checked="" type="checkbox"/> No	<input type="checkbox"/> Si	
Tutela indiretta beni culturali	<input checked="" type="checkbox"/> No	<input type="checkbox"/> Si	
Presenza in carte storiche	<input checked="" type="checkbox"/> catasto pontificio	<input checked="" type="checkbox"/> NCT	
Piano di ricostruzione	<input checked="" type="checkbox"/> demolizione	<input type="checkbox"/> danni gravi	
Vincolo paesistico	<input checked="" type="checkbox"/> No	<input type="checkbox"/> Si	
Visibilità da strada	<input checked="" type="checkbox"/> alta	<input type="checkbox"/> media	<input type="checkbox"/> nulla
Vincoli urbanistici vigenti	<input type="checkbox"/> ville RUE	<input type="checkbox"/> corti RUE	<input type="checkbox"/> parchi storici RUE
Contesto identitario	<input type="checkbox"/> No	<input checked="" type="checkbox"/> Si n° 1 subcontesto

**Note:** area di sedime non corrispondente agli edifici originari presenti al catasto pontificio e catasto impianto; presenti demolizioni nel piano di ricostruzione

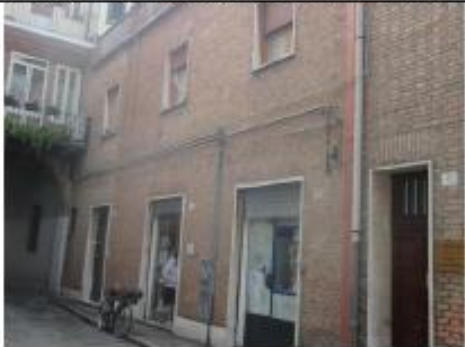
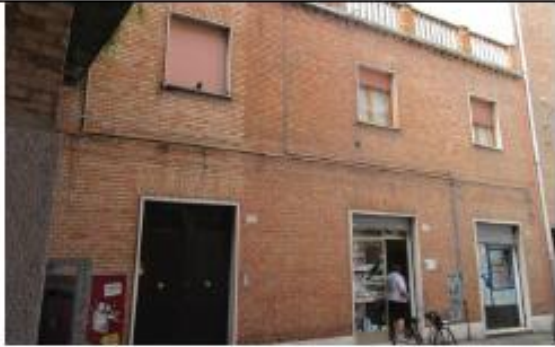
CODICE IDENTIFICATIVO DEL BENE COMPONENTE: CS_14_15		
TIPO: abitazioni, negozi		
ESTREMI CATASTALI DEL FABBRICATO: F 385 / P 100

A1		A2
Stato di conservazione		
<input checked="" type="checkbox"/> buono <input type="checkbox"/> mediocre <input type="checkbox"/> pessimo <input type="checkbox"/> rudere		
Stato di utilizzo		
<input checked="" type="checkbox"/> utilizzato <input type="checkbox"/> parziale <input type="checkbox"/> inutilizzato		
Presenza di caratteri tipologici tradizionali		
<input checked="" type="checkbox"/> No <input type="checkbox"/> Si		
<i>nel dettaglio:</i>		
<input type="checkbox"/> presenza di caratteri costruttivi e morfologici specifici		
<input type="checkbox"/> presenza di caratteri costruttivi e morfologici specifici del '900		
Presenza di aspetti architettonici di valore		
<input checked="" type="checkbox"/> No <input type="checkbox"/> Si		
<i>nel dettaglio:</i>

Presenza di aspetti decorativi \ stilistici di valore		
<input checked="" type="checkbox"/> No <input type="checkbox"/> Si		
<i>nel dettaglio:</i>		
Presenza di superfetazioni ed elementi incongruenti		
<input type="checkbox"/> sopraelevazioni <input type="checkbox"/> volumi incongruenti <input type="checkbox"/> elementi in facciata incongruenti per dimensioni e forme		
Parte integrante dell'organizzazione morfologica del tessuto insediativo storico		
<input type="checkbox"/> No <input checked="" type="checkbox"/> Si		
<i>nel dettaglio:</i> contribuisce a definire la morfologia del tessuto insediativo storico		
Note:		
VINCOLI URBANISTICI	vigenti	Proposti
PSC	interesse storico-architettonico	pregio storico-culturale-testimoniale
RUE	classe di intervento n. 3	classe di intervento n. 5

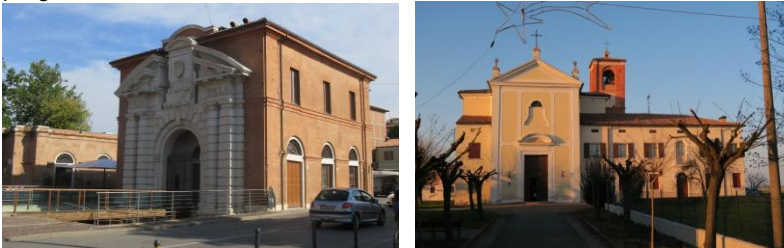
classe PUG	descrizione	categorie d'intervento	classe RUE vigente
<b>A1</b>	unità edilizie di rilevante importanza nel contesto urbano territoriale per specifici pregi o caratteri architettonici o artistici	restauro scientifico	<b>1</b>

Ai singoli edifici viene attribuita la nuova classifica di PUG sulla base della classe RUE proposta nella relativa scheda di rilevazione, secondo la soprastante tabella. Fanno eccezione le stalle-fienili realizzate nel '900, che nel rilievo, facendo prevalere un criterio di datazione, se in buono stato di conservazione sono in genere proposte per la classe 4, corrispondente alla nuova classe T1; considerato il rilevante apparato compositivo architettonico di questi edifici, spesso

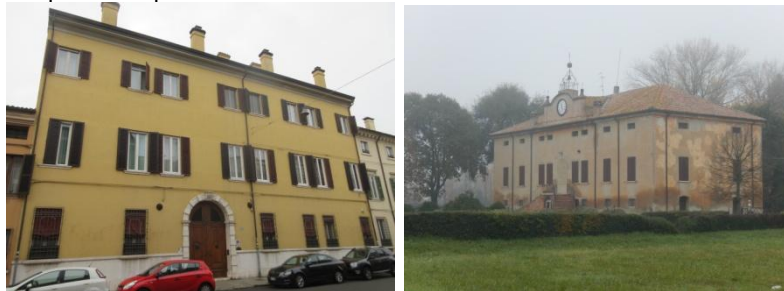
<b>A2</b>	edifici che costituiscono parte integrante del patrimonio edilizio storico, sia in quanto elementi partecipanti alla formazione dell'ambiente storico, sia perché significativi dal punto di vista tipologico per la distribuzione interna ricorrente degli ambienti, la disposizione degli elementi di collegamento verticale o per altre caratteristiche morfologiche e il cui stato di conservazione consente di riconoscere la rilevanza tipologica, strutturale e morfologica dell'edificio e permette il suo completo recupero	restauro e risanamento conservativo	<b>2</b>

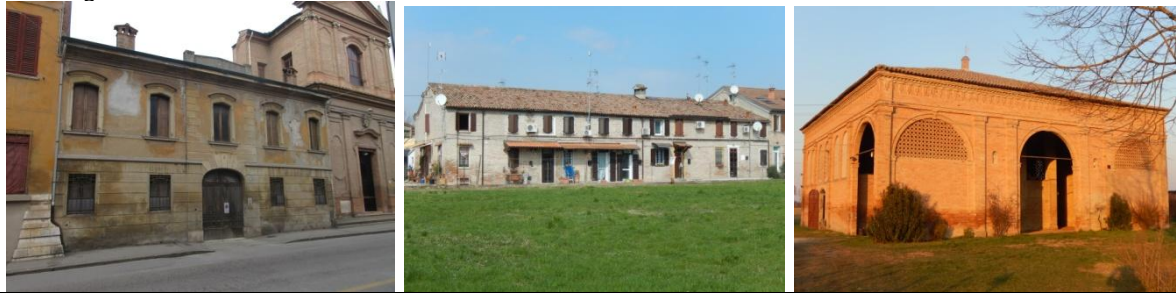
<b>A3</b>	edifici che, pur non presentando particolari pregi architettonici e artistici, costituiscono parte integrante del patrimonio edilizio dell'insediamento storico, sia in quanto partecipanti alla sua formazione, sia perché significativi dal punto di vista tipologico per la distribuzione interna ricorrente degli ambienti, la disposizione degli elementi di collegamento verticale o per altre caratteristiche morfologiche	restauro e risanamento conservativo	<b>3</b>
